# 第一章 自动变速器

## 1. 通用别克世纪轿车变速器操纵杆挂至 D 档，发动机严重抖动并熄火

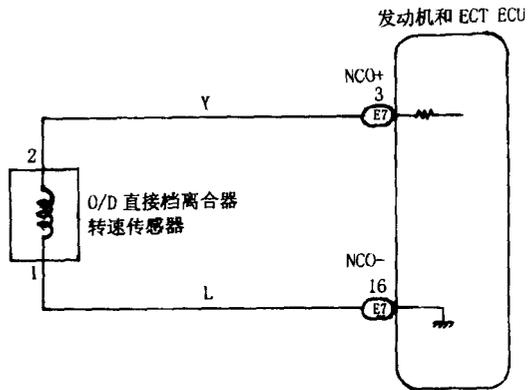
图 1-2 O/D 直接档离合器转速传感器线路图

传感器插头接好，两线应不导通。当活动传感器插头时，有时导通，而且电阻为  $640\Omega$ ，说明传感器插头有故障。将插头修好，传感器及线路恢复正常。

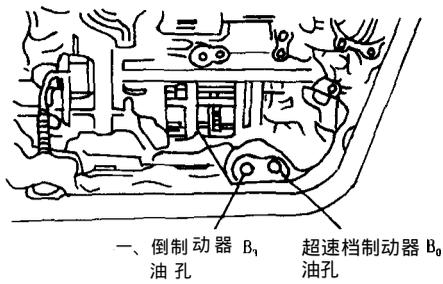
图 1-7 故障油孔位置图

更换油泵、全部摩擦片及钢片及全部密封件，清洗全部零件。解体检查并清洗阀体零件，清洗散热器及油管。装复试车，只有前进档，而没有倒档。又重新解体检查，各部件装配正确，阀体动作灵活。在重新装配过程中，检查各离合器和制动器动作，将压缩空气充入一 - 倒档制动器进油孔时（见图 1-7），制动器动作灵活，但意外发现相邻的一个油孔（超速档制动器油孔）也向外排气。按正常情况一 - 倒档制动器的油孔只能与

一、倒档活塞相通，与超速制动器油路相通是不正常的。仔细检查两个油孔，油孔是在壳体铸造时铸出的两个锥形孔（孔口直径大，孔底直径小），两孔之间在铸造时产生缩裂使两孔相通。找到了故障所在后，设法在一个锥孔内装入一段导管，导管外部用金属填补胶密封（见图 1-8），待胶凝固后装复试车，故障排除。

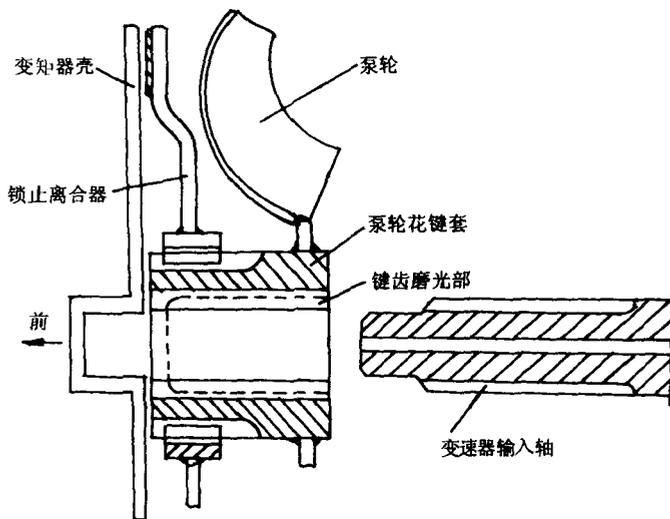
图 1-12 变矩器花键套磨损示意图

将损坏的液力变矩器解剖检查，证明泵轮内花键已大部分磨光，只有前端约 2mm 长未磨损。试验时将输入轴插到底后可带动泵轮转动，当装到车上后，输入轴只能插到花键已磨光的部分（见图 1-12），所以不能将动力传给变速器。

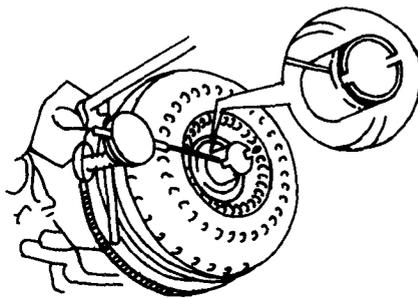
图 1-13 检查液力变矩器轴套的径向跳动

拆下变速器后检查，油封完好，但发现变速器后端与油封接触的轴颈磨损不均匀（一侧磨痕迹较宽）。于是怀疑是与轴颈偏摆有关，使用千分表接触轴颈部位检查（见图 1-13），偏摆量达到 0.55mm，超过了允许最大值（0.30mm）。

于是采取在变矩器与飞轮接合的螺孔间增减垫片（薄铜皮）的方法，调整轴颈的偏摆

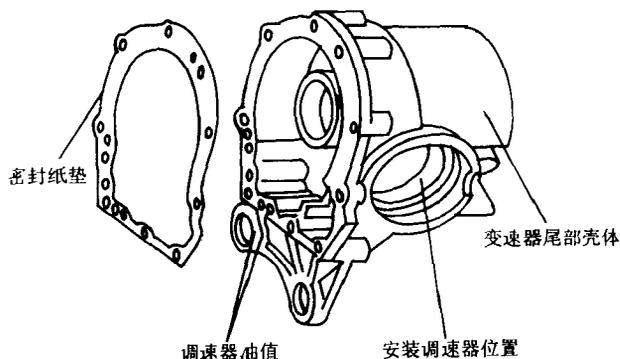
图 1-23 尾部壳体结构图

只好重新解体变速器，仔细检查。发现变速器尾部壳体接合面处的密封纸垫上少了一个油道，如图 1-23 所示。
