The Mechanical & Electric
Technology in the Feilaixia
Water Conservancy

飞来峡水利枢纽机电技术

本书总结了飞来峡水利枢纽机电技术运行管理的经验，并对主要的机电技术改造项目进行了阐述。本书共分四章：飞来峡灯泡贯流式机组技术，泄水闸机电技术，船闸机电技术，其他机电技术。所有内容均由飞来峡水利枢纽机电技术人员撰写。

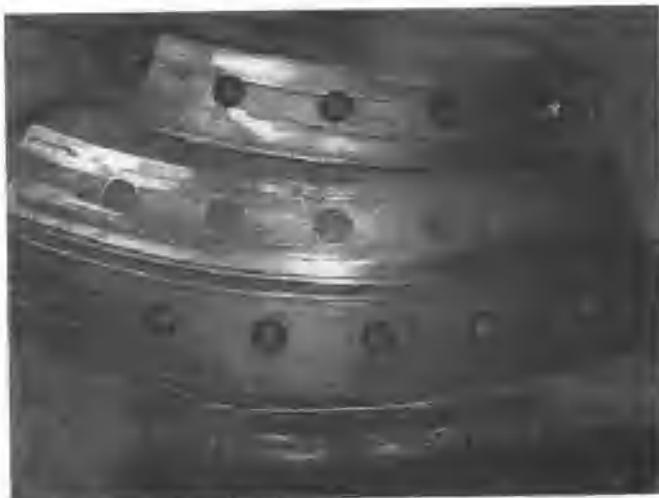
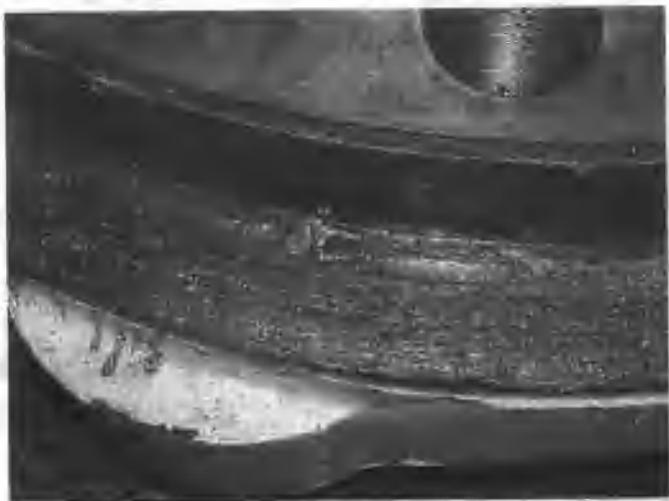
在转轮解体拆卸过程中，发现转轮轮毂、转臂等部件出现严重磨损、桨叶操作机构的 1 号～4 号销轴端部卡槽均存在不同程度损坏（见图 1-28、图 1-29）。
