# 第一章 自动变速器

## 1. 通用别克世纪轿车变速器操纵杆挂至 D 档，发动机严重抖动并熄火

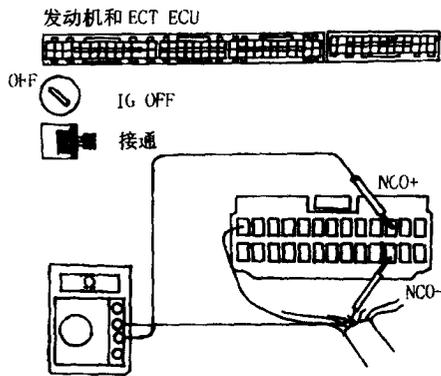
图 1-1 ECT、ECU 26 插头示意图

再检查传感器与电脑连线情况。取出电脑,电脑位于前乘客前方工具箱后。拔下电脑插线,找出 26 线插头(电脑上有 2 个 26 线插头,不要找错),见图 1-1。见图 1-2,用万用表(数字式表)测量 NOC+ 与 NOC- 两线(拔下线束,测量线束侧)注意将传

传感器插头接好，两线应不导通。当活动传感器插头时，有时导通，而且电阻为  $640\Omega$ ，说明传感器插头有故障。将插头修好，传感器及线路恢复正常。

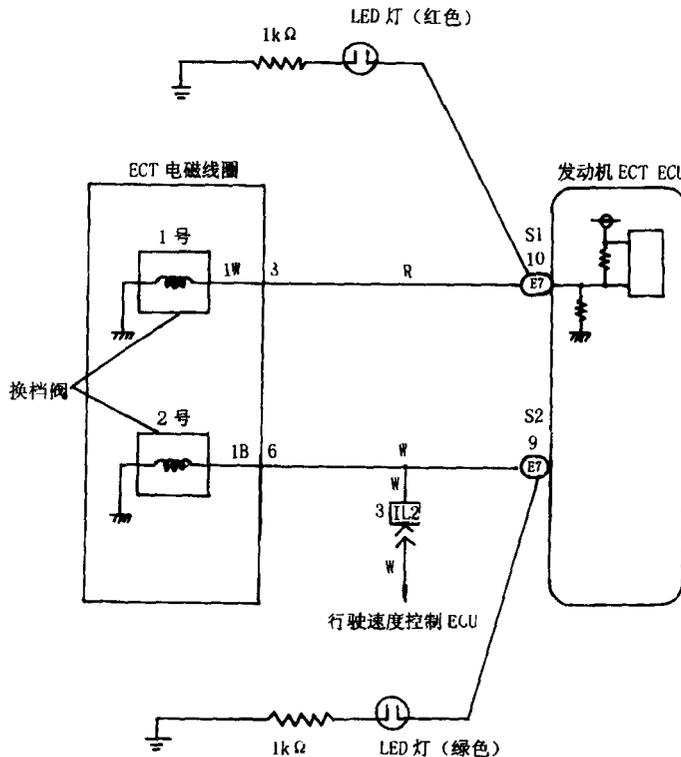
图 1-3 换档阀接线图

因此怀疑电脑本身有故障。用正常车的电脑装车试验，故障依旧。将本车的电脑装到正常车上，一切正常。说明电脑无故障。于是按着换档阀与电脑之间的线路图（见图 1-3），在电脑一侧的 S1 和 S2 端分别接入两个红色和绿色的发光二极管（LED 灯）。这样当电脑向换档阀发出指令信号时，发光二极管就会亮。

试车 将车架起 空运转 发现 变速器操纵杆在 D 位置时, 1 号电磁阀有电 (为 ON 状态, 红灯亮), 2 号电磁阀断电 (为 OFF 状态, 绿灯不亮), 说明是一档运行; 当车速升至 20km/h 左右时, 红绿灯都亮, 说明进入二档状态; 当车速略微上升到 25km/h 时, 红灯灭、绿灯仍亮 (绿灯一闪即灭, 然后两个灯都熄灭), 这说明二档升三档的车速偏低及没有三档而立即升入 O/ D 档。

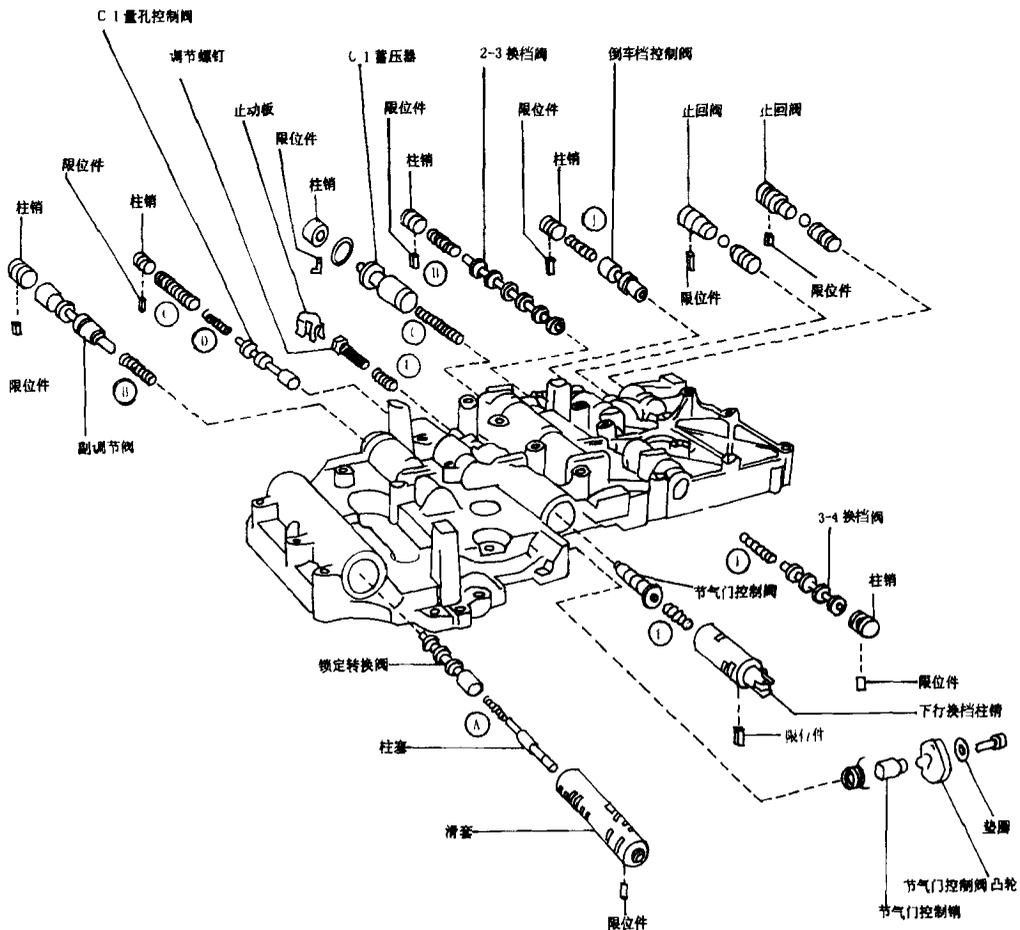
图 1-4 A341-E 上阀体

以上情况说明电脑能发出正常信号, 但为什么三档状态不能保持而立即进入 O/ D 档呢 这可能是阀体上的 3-4 档阀一直停在 O/ D 档位置, 不能进入三档位置。原因是 3-4 档阀卡住或是换档阀油路漏油, 不能使 3-4 档阀进入三档位置, 于是决定拆检阀体。拆下变速器油底壳, 拨动 3-4 档换档阀 (见图 1-4、图 1-5、图 1-6) 阀活动自如。再拆检两个换档阀, 发现 2 号换档阀封闭不严; 再仔细看, 阀体受撞击已变形, 以致阀口也变形; 再查看油底壳, 在损坏的变档阀部位有撞击过的痕迹。说明过去因受撞击, 2 号换档阀损坏, 一直未被发现。

经更换合格换档阀后, 故障排除。

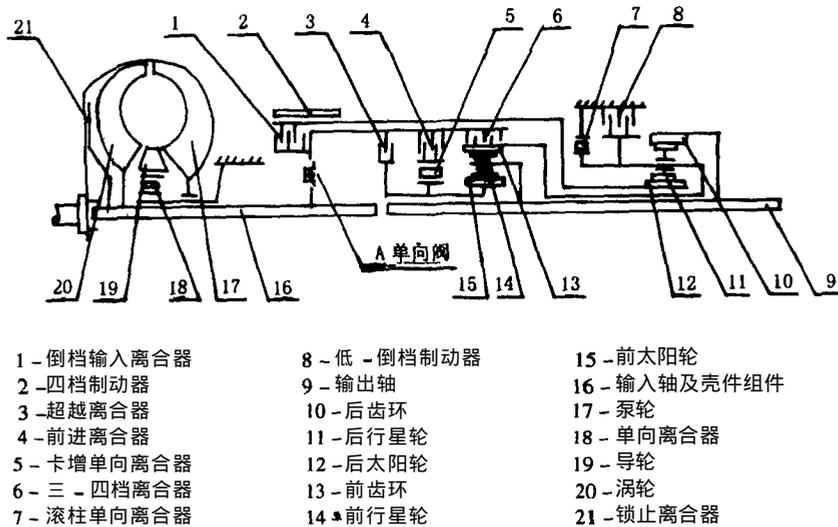
图 1 - 10 自动变速器传动系统示意图

进一步仔细检查，除三 - 四档离合器 (6) 又烧坏外，其他零件都无磨损，各密封件也完好，装配也无误。分析三 - 四档离合器烧坏的原因，可能与它的液压油缸压力不足有关。检查油缸的密封状况，密封橡胶件都完好，当查到输入轴及壳体组件 (16) 时，发现由里向外对壳体上一只单向球阀 (其位置见图 1 - 11) 吹气时，有漏气现象。将此阀从外壳上压下 (由外向里压，因阀外壳有凸缘)，经过珩磨达到密封后装回，将变速器装好后路试，发现原来的故障现象更严重了，油温低时即出现打滑现象。于是再拆检，原来漏气的单向阀 (A) 在压装时装反了方向，纠正后再试车，故障排除。

该变速器的三 - 四档离合器摩擦片烧坏的原因是油缸上的单向阀 (A) 密封不严，造成该油缸在工作时压力不足，离合器摩擦片打滑而烧坏。但因泄漏不严重，所以在油温较低，油液粘度大时尚可维持行驶；当油温升高油液粘度降低时，泄漏量增多，造成压力严重不足，致使摩擦片烧坏。第二次试车时，因单向阀装反，油液泄漏更严重了，所以故障现象更明显了。

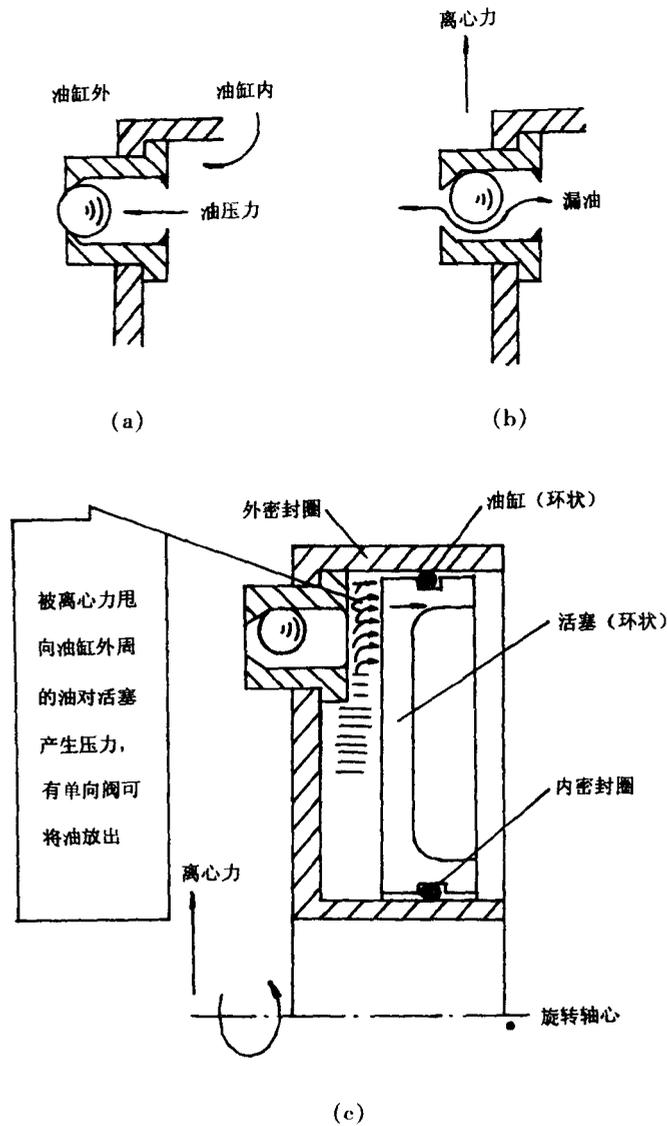
图 1-11 液压缸上单向阀的作用图

见图 1 - 11(a)，当油泵内充满压力油时。阀被油压压住而密封，油缸保持密封；见图 1 - 11(b)，当油缸泄油压力释放时，因油缸旋转而产生离心力，此离心力使阀内的钢球被甩向一边；见图 1 - 11(c)，缸内的油可通过阀泄到缸外，它有两个作用：一是加快泄油速度；二是当油缸不工作时，可以把油缸内残余的油放出，避免因高速转动使残余的油甩向油缸外侧，对活塞产生压力，使离合器片产生摩擦。

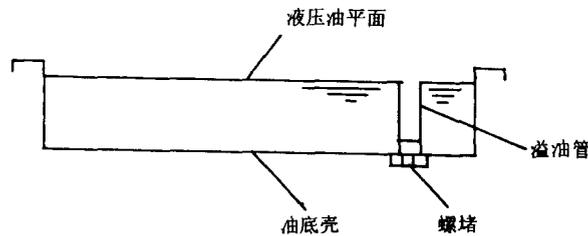
图 1-14 油底壳上的溢油管示意图

诊断与排除：首先检查变速器油，发现该车没有油尺。只在变速器油底壳外有一个很短的油管，上面有螺丝堵住。用铁丝通过该油管伸入油底壳试验，发现油底壳内油量很少（一般变速器油面都接近油底壳与变速器接合面），初步判断为“缺油”。于是通过该油管加入部分自动变速器油，直到油面接近油底壳平面，再试车，故障排除。

在加油过程中，发现油底壳底部有一个小螺堵。将堵旋下后，没有油漏出，用铁丝伸入探查，发现是一段伸入油底壳的铁管（见图 1-14）。其作用是限制油面的最高限度，当油面高出管口时油会自动流出，表示油已加满。当再往变速器内加油时，果然多余油漏出。

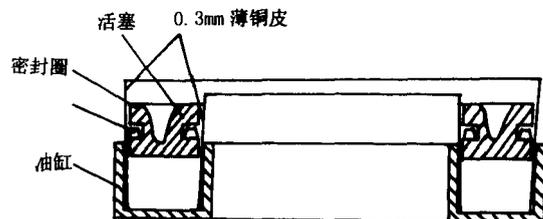
图 1-15 安装 U 形密封环、利用薄铜皮示意图

诊断与排除：首先检查自动变速器油，油液已变黑，而且有焦糊味。于是决定拆解变速器，检查发现，多数摩擦片已烧损，更换全部摩擦片、制动带及密封件。这时发现离合器活塞的密封圈的断面不是圆形，而是 U 形。这种密封圈的活塞拆出来容易，往回装时非常困难。见 1-15 所示的方法，先在油缸内放入内外两圈 0.03mm 的薄铜带，然后在密封环上涂上凡士林，即可将活塞顺利装入油缸。活塞装入后，再将铜带抽出。

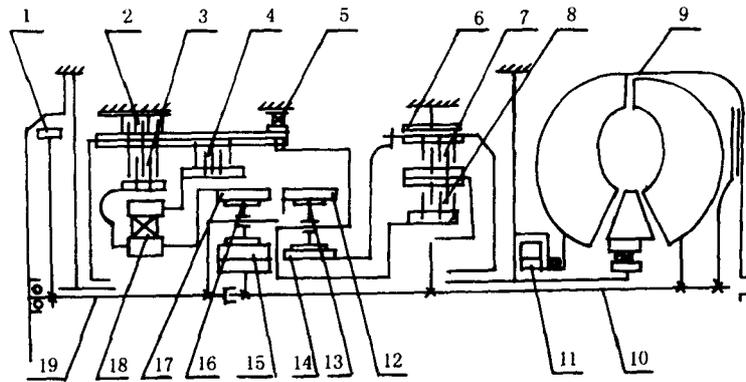
图 1-16 福特 4F20-E 变速桥、传动机构图

诊断与排除：由于变速器被解体过，给故障判断造成许多困难。于是将变速器再次解体，进行仔细检查发现，二 - 四档制动带烧坏，而且制动鼓已变形失圆并有凹槽，倒档离合器 C<sub>2</sub> (见图 1-16) 的钢片与摩擦片不能灵活移动，其他离合器都是新件。又解体液压阀体检查，一个阀已卡死，另一个阀中丢失了一个弹簧和一个钢球。

将阀体上卡死的阀打磨光滑，重新制作一个弹簧并配好钢球，更换了制动带。因制

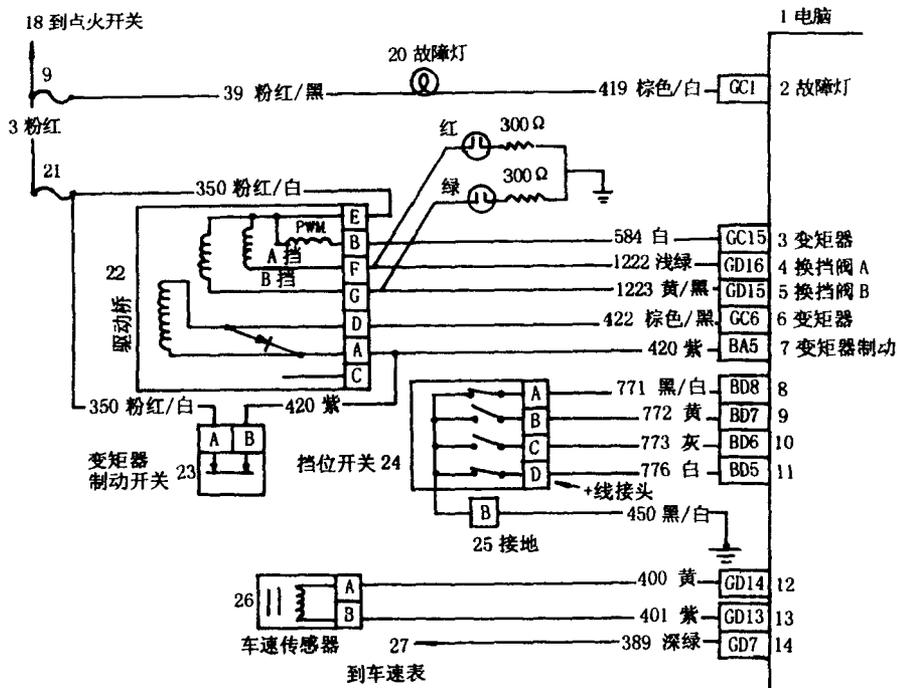
图 1-17 4T60E 驱动桥控制电路

线接通右上角的 AB 端子，打开点火开关 (ON) 但不运转发动机，通过发动机故障灯读取故障码为 36(其内容是换档电路故障)。见图 1-17 为电路图，变速器换档是由 AB 两个电磁阀控制的，因此怀疑电路有问题。抽出油尺检查，油面正常，油色略黑，但无焦糊味，这进一步证明了我们的怀疑。

找到电脑并拔开插接线，由线束侧通过 GD15 和 GD16 检查电磁阀及联接线的电阻，都正常，说明电磁阀线圈和线路都无故障。再将电脑线束插好，并在电磁阀 AB 的线路中接入红绿两只 LED 灯（发光二极管），将发光二极管引入车内，进行路试，观察电脑给电磁阀发出的信号。正常情况下，应该在一档时红亮绿亮，在二档时红熄绿亮，在三档时红熄绿熄，在四档时红亮绿熄。但实际情况是绿灯一直亮，所以可看出电脑只有一、二档信号，而无三、四档信号。怀疑是电脑故障，更换电脑后，故障排除，车辆行驶正常。

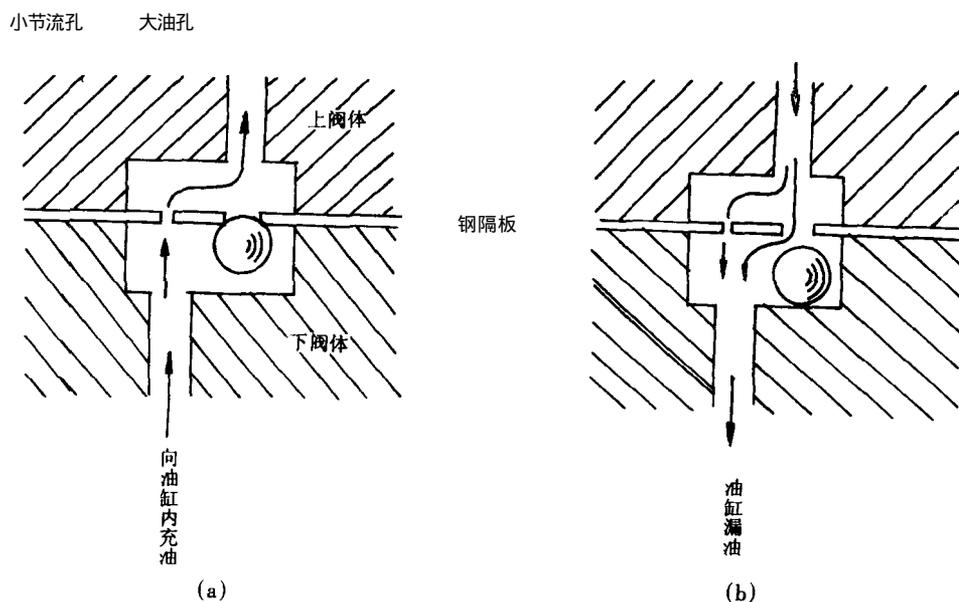
图1-18 节流阀作用示意图

诊断与排除：根据以上症状，怀疑是防止换档冲击的零件有故障。于是将变速器拆下，解体检查，内部各摩擦片都正常，又重点检查了防止换档冲击的零件，这类零件有两类：一是3个贮压器。其活塞移动灵活，密封橡胶件完好，弹簧也完好，缸筒内光滑无拉伤；二是阀体油道内的节流阀（小钢球）。拆开上与资料图对照，发现缺少一个钢球。重新配上一个钢球后，装复路试，故障排除。

阀体内油道中的小钢球是节流阀，其作用如图1-18所示。图1-18(a)为向液压缸内充油状态。这时钢球将隔板上的大孔堵住，油只能通过很小的节油孔中通过。为了使液压缸缓慢充油，使摩擦片结合缓慢，减少换档冲击；图1-18(b)为液压缸浮油时的状态。此时钢球下降，液压油通过大小两个孔同时泄出，使摩擦片迅速放松。

为了防止小钢球散落，可在分解上下阀体时，将钢隔板与上侧阀体一同提起，钢隔板下面的钢球则留在下侧阀体油道内位置不变。将上侧阀体连同钢隔板一同反转，使隔板在上，然后再拿掉隔板。这样可使隔板上下两侧，不论哪一侧有小钢球，都将落入原油路内，不会散落。

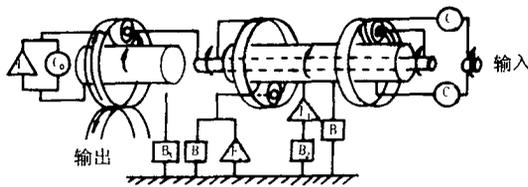
图 1-19 D2 档传动图

如图 1-19 所示，当 F<sub>2</sub> 装反后，前进档离合器 C<sub>1</sub> 结合，前行星齿圈顺时针旋转，动力由中间轴输出，并带动后行星齿圈顺时针旋转。如果 F<sub>2</sub> 未装反，后齿轮架可顺时针自由旋转。F<sub>2</sub> 装反后，后齿轮架顺时针旋转方向被锁止，迫使太阳轮逆时针方向旋转，此时 B<sub>2</sub> 动作，通过 F<sub>1</sub> 迫使太阳轮不能逆时针旋转，两者发生干涉，导致 B<sub>2</sub> 磨损。

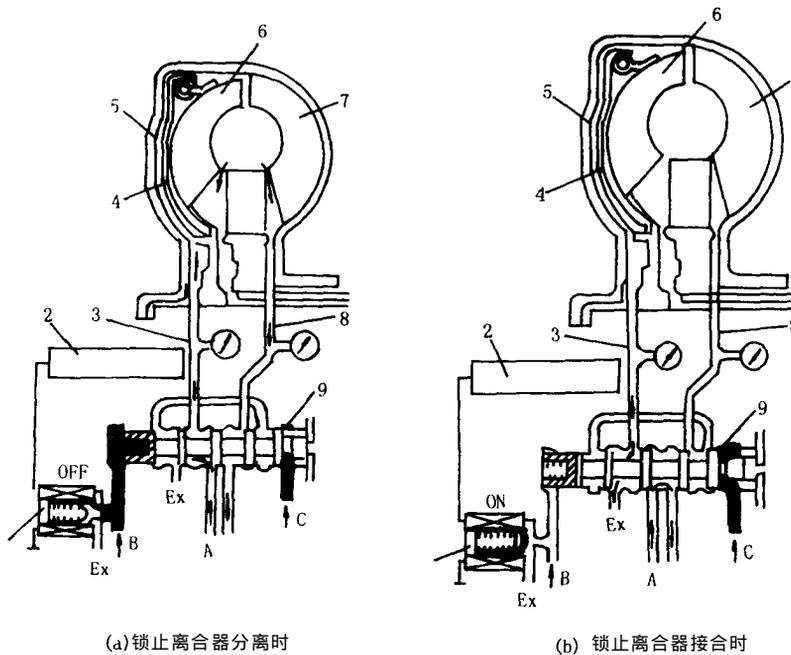
图 1-22 锁止离合器控制阀和锁止离合器电磁阀控制原理

故障症状：自动变速器挂前进档或倒档时，踩制动踏板发动机便熄火，不踩制动踏板，车辆便往前或向后移。该车在外厂已修理过，更换了液力变矩器、锁止离合器电磁阀，故障依旧。后来把变速器总成也换新的，故障仍然没有排除。在送修前，出口处曾有漏油现象，为了防止漏油，用一硬物加以堵塞。

诊断与排除：根据上述故障现象，经分析初步认为是因变矩器锁止离合器不能分离而引起。锁止离合器的工作过程如图 1-22(a)所示，当锁止离合器电磁阀 1 关闭时，

锁止离合器控制阀 9 中的滑阀在左侧油压及弹簧力的作用下向右移，液力变矩器进油管路 3 被打开，经过冷却系散热器过来的压力油自油路 A 进入锁止离合器 4 左侧油腔，从而使锁止离合器处于分离状态。此时，发动机完全通过液力变矩器传递动力。当变速器挂上前进档或倒档，发动机怠速运转时，由于液力变矩器的涡轮和泵轮相对运转速度很慢，无法传递给变矩器涡轮足够的能量使之旋转，故此时若不踩下加速踏板，车辆将不会前进或倒退。当变速器 ECU 接收到车速、负荷、档位信号达到合适的范围时，便控制锁止离合器电磁阀通电回路导通，即供给锁止离合器电磁阀一个工作电压，电磁阀打开如图 1-22(b)所示，锁止离合器控制阀中的滑阀左侧压力油释放，滑阀左移，回油口  $E_x$  打开。此时，锁止离合器因左侧油腔中的压力油释放而处于接合状态，发动机动力经锁止离合器直接传至涡轮后输出，这时的动力传动只存在机械传动。而不再有液力传动，若车辆在静止状态下锁止离合器接合，则由于没有液力变矩器内泵轮和涡轮的相对运动，只要挂上档位，汽车便会立即移动。通过以上分析可以看出，引起锁止离合器不能分离的主要原因有以下 4 点：

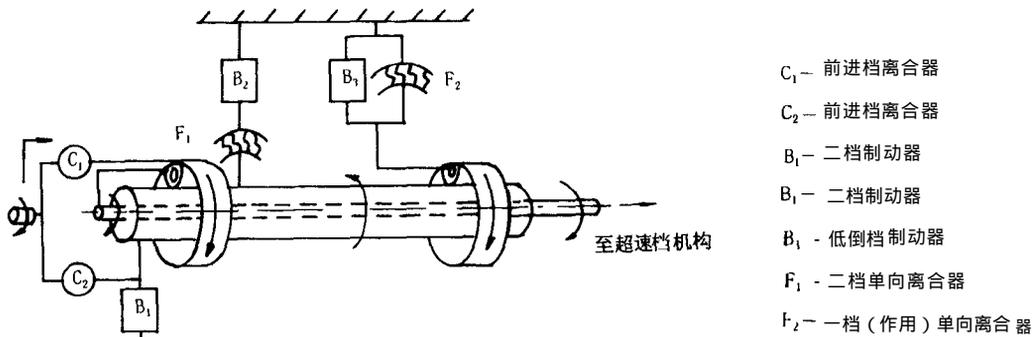
图 1 - 24 A540 型自动变速器变速机构传动简图

诊断与排除：根据上述故障现象，初步判断故障出在变速器内部控制执行元件与传动机构中。该变速器的传动简图如图 1 - 24 所示。

经过仔细分析，认为可能是前进档离合器、后行星架固定单向离合器出现故障。两种可能相比之下前进档离合器更容易出现油路严重泄漏和堵塞等情况。于是先进行油压测试在主压力测试接点接好油压表，进 D 档后发动机怠速时油压为 400kPa，失速油压为 1280kPa 属正常，因此排除了严重泄漏的可能性。

接着进行档位试验，在 L 档起步加速到 30km/h 时，再将操纵杆推到二档位，这时汽车就像紧急制动一样“嘎”的一声停止了。当时情况很危险，汽车险些“栽跟斗”，因而判断为后单向离合器装反所致。

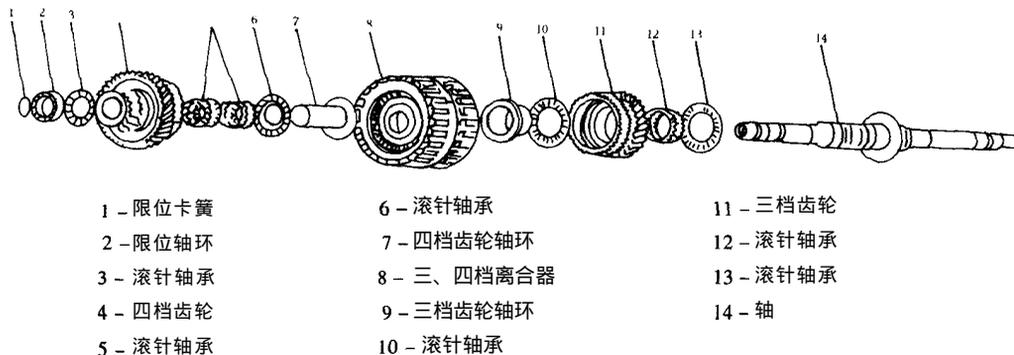
图 1-25 三、四档离合器及齿轮机构结构图

经过仔细的检查，发现三档齿轮内的三档齿轮轴环装反了。如图 1-25 所示为主轴三、四档齿轮及离合机构正确的组成结构，三档齿轮轴环装反后就成图 1-26 的情况。在离合器工作过程中，在液压油的推动作用使活塞向左运动，压紧摩擦片结合三档齿

轮实现传动。在三档齿轮轴环被装反后，三档齿轮就向右移动了一段距离，而离合器毂却在原来的位置而被右移，这样在离合器的工作过程中活塞向左运动到一定位置就被三档齿轮挡住了，而不能继续运动将摩擦片压紧，使之不能传递动力。

重新装复变速器试车，各档均正常。

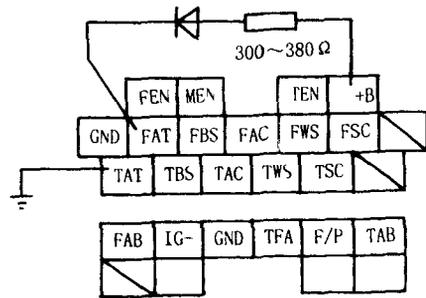
图 1-27 读取故障码

诊断与排除：该车装有自诊断系统，可利用自诊断系统进行检修。具体做法是：由于O/D灯闪烁说明变速器ECU已贮存故障，通过诊断插座读出故障码。必须注意的是，该故障码最好用专用仪器读取，若无专用仪器可见图1-27，通过发光二极管的闪烁读出。该插座为17+8针诊断座，位于发动机左侧的车身上。

读取故障码为64——说明自动变速器三-二档降档电磁阀工作不良。故障部位为该电磁阀或与其相连的配线，或ECU。由于ECU在一般情况下不易损坏，故先不考虑。但因不知与变速器相连的哪一根配线与Ⅲ-Ⅱ档降档电磁阀相连，只好先拆下变速器油底壳。在检查电磁阀时，发现变速器内部有一插头松动虚连。把该插头接插牢固并清除故障码后，故障排除。

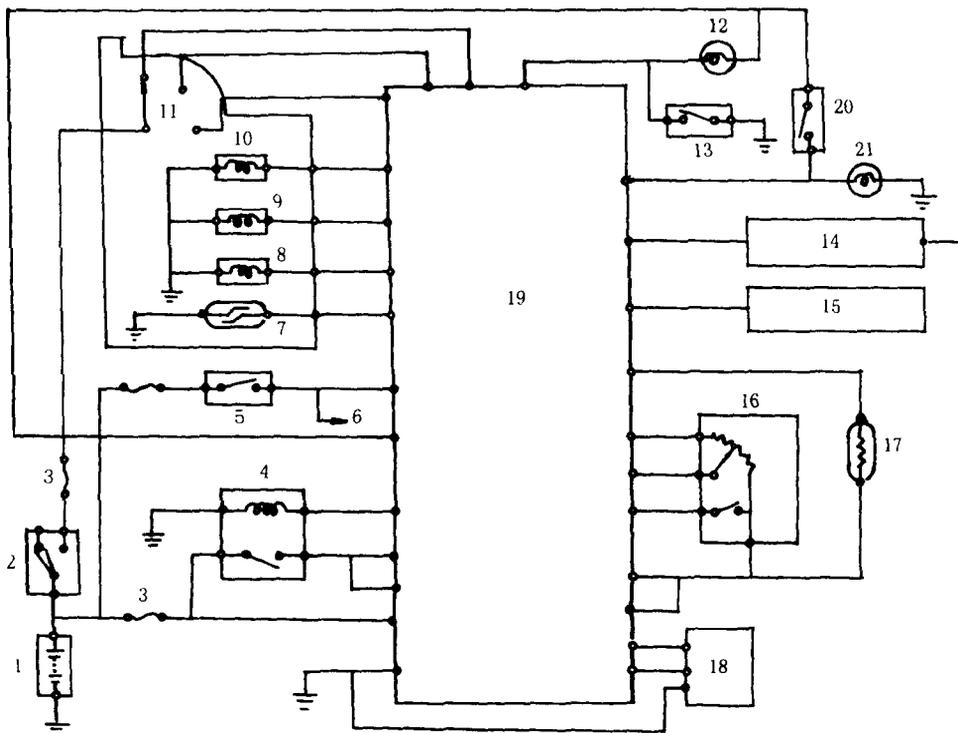
图 1-28 A540E 自动变速器控制系统电路

诊断与排除：丰田佳美轿车自动变速器的控制系统和发动机控制系统共用一个电脑。电脑根据各种传感器和控制开关的信号，按照设定的程序，通过2个换挡电磁阀和1个锁止电磁阀进行换挡控制、锁止离合器控制等各种控制工作，其控制系统电路如图1-28所示。

关，并接通 O/D OFF 开关，注意不要启动发动机；使用诊断连接线将故障检查连接器的 TE1 和 E1 两端子连接起来；通过 O/D OFF 指示灯闪亮次数读取故障码。读出故障代码：62——1 号电磁线圈或短路，线路断路或短路。63——2 号电磁线圈断路或短路，线路断路或短路。进行外部检查，线束很好，怀疑故障在变速器内。打开油底壳，发现电磁阀线束压断，而且油底壳有铁屑。拆检变速器各轴承、摩擦片、铁片，均正常，问题在液力变矩器中。

把线路包扎好并更换新的变矩器，消除故障码，故障排除了。

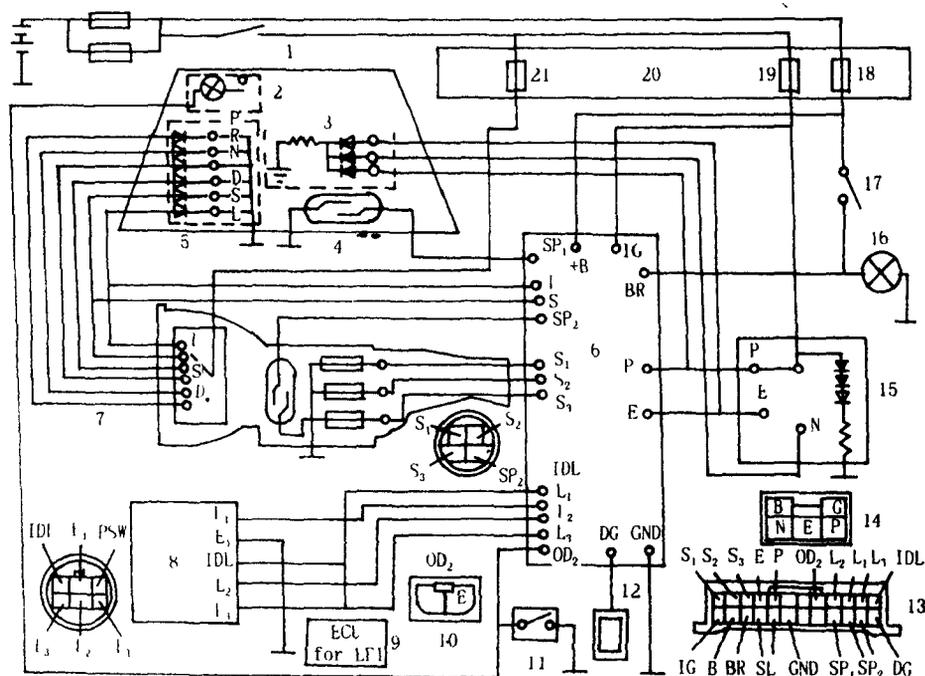
图 1-29 皇冠轿车自动变速器电子控制系统

诊断与排除：该车的自动变速器由于控制电路如图 1-29 所示。根据上述故障现象，经分析认为，造成自动变速器不能自动换档的原因是变速器电脑损坏。可按下述方法进行检修：

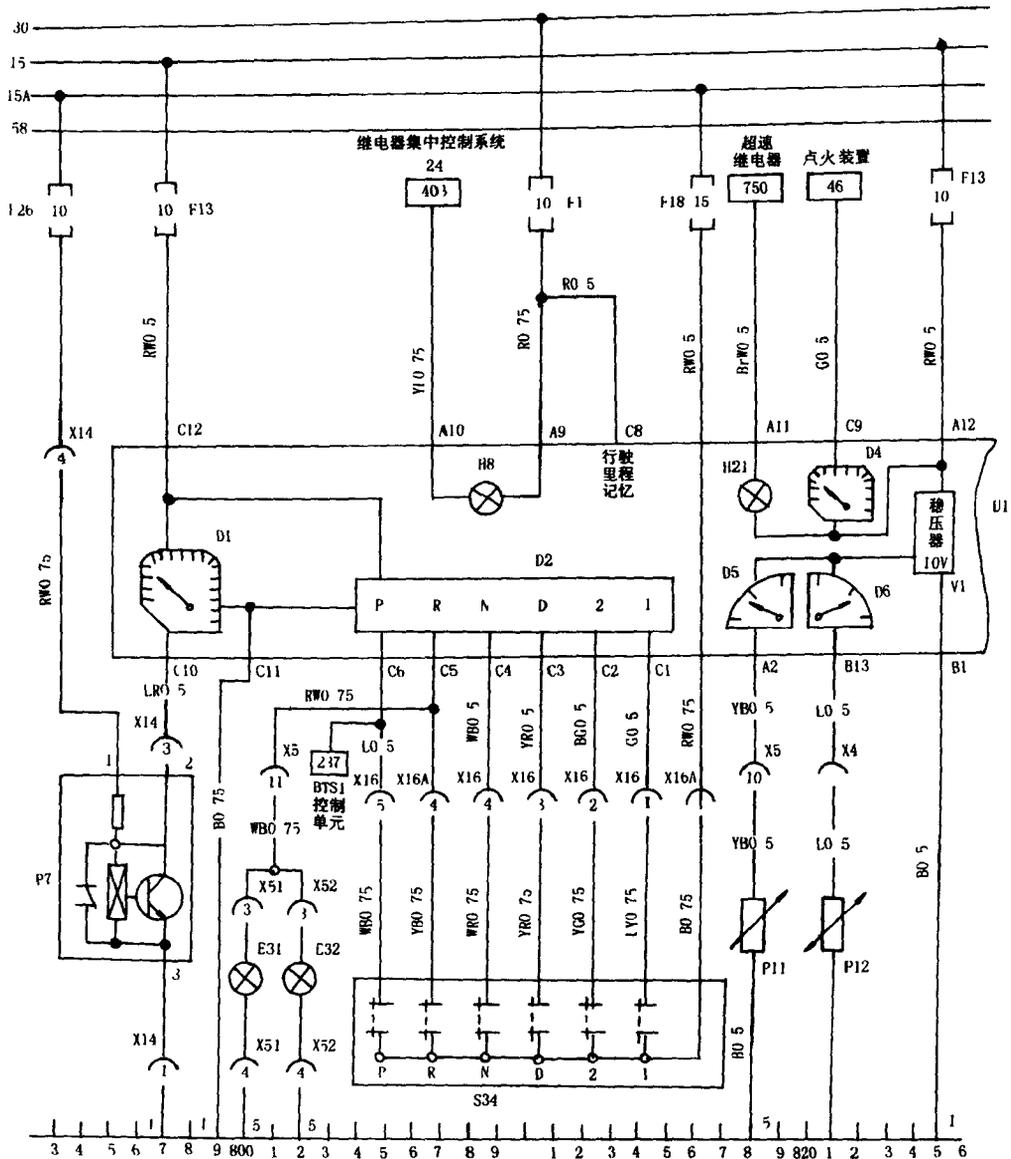
图 1-30 P/N 开关电路

诊断与排除：经查蓄电池起动机线路和插接件连接良好工作可靠。根据线路图分析，起动机的起动线路与档位指示灯线路，均受 P/N 开关（选档位置开关）控制，见图 1-30 冷车时将自动变速器操纵杆分别拨到 N 档和 P 档，将点火开关转到起动档，测量 P/N 开关有电流输入，但没有起动和档位指示灯信号输出，说明故障原因是 P/N 开关不良。向经销商咨询 P/N 开关报价为每个 1500 元左右。且没有现货，需向国外预定，这样处理既延误时间又增加了费用。

故决定将其拆检修配，当将 P/N 开关解体后发现，内部涂的防磨、防锈、防止火花的膏状滑脂，经过长期使用已脏污变质，当冷却时便凝固变硬，这些较硬的油泥存留在开关摆臂槽内，阻止压力弹簧和凹形滑动触点的移动，使其不能与固定导电片良好接触，故 P/N 开关不能导通，从而导致起动机不能起动，档位指示灯不亮。必须等发动机起动后运转一段时间，在发动机排气管的辐射温度和自变速箱内油温作用下，P/N 开关内的滑脂受热后变稀变软阻力减小，压力弹簧便推动活动触点与固定导电片接触，将起动电信号和档位指示灯电信号输出，所以热车时档位指示灯亮，发动机能正常起动。

将 P/N 开关彻底清洗，把活动触点和固定导电片组件，在细水砂纸上磨平后，涂上凡士林膏，组装后测试良好。往自动变速器上安装时注意，装配后暂不要扭紧螺栓

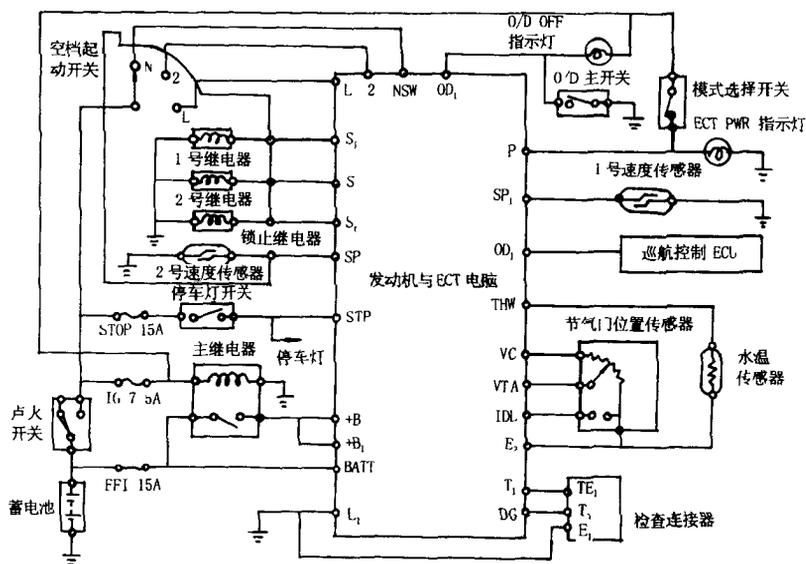
图 1-32 皇冠 3.0 自动变速器电控线路图

(1) 自动变速器电控部分虽复杂（电路图见图 1-32），但最终其控制的是 2 个换挡电磁阀的动作，因此先对电磁阀进行检查。将 2 个换挡电磁阀和 1 个锁止电磁阀拆下，测量电磁阀电阻在  $11 \sim 15\Omega$  之间，正常。在 3 个电磁阀不通电的情况下，将压缩气体对准电磁阀上的阀孔，换挡电磁阀密封良好，无气体泄漏，锁止电磁阀有气体泄漏。再将电磁阀通上电源使其动作，再通至压缩气体，换挡电磁阀有气体漏出，锁止电磁阀密封良好。从以上检查表明，换挡电磁阀和锁止电磁阀均正常。再在两个换挡电磁阀上分别并联上两个发光二极管，按表 1-7 所示，开车上路试验，检查电磁阀的动作，与表 1-7 相符，这样可消除疑点。

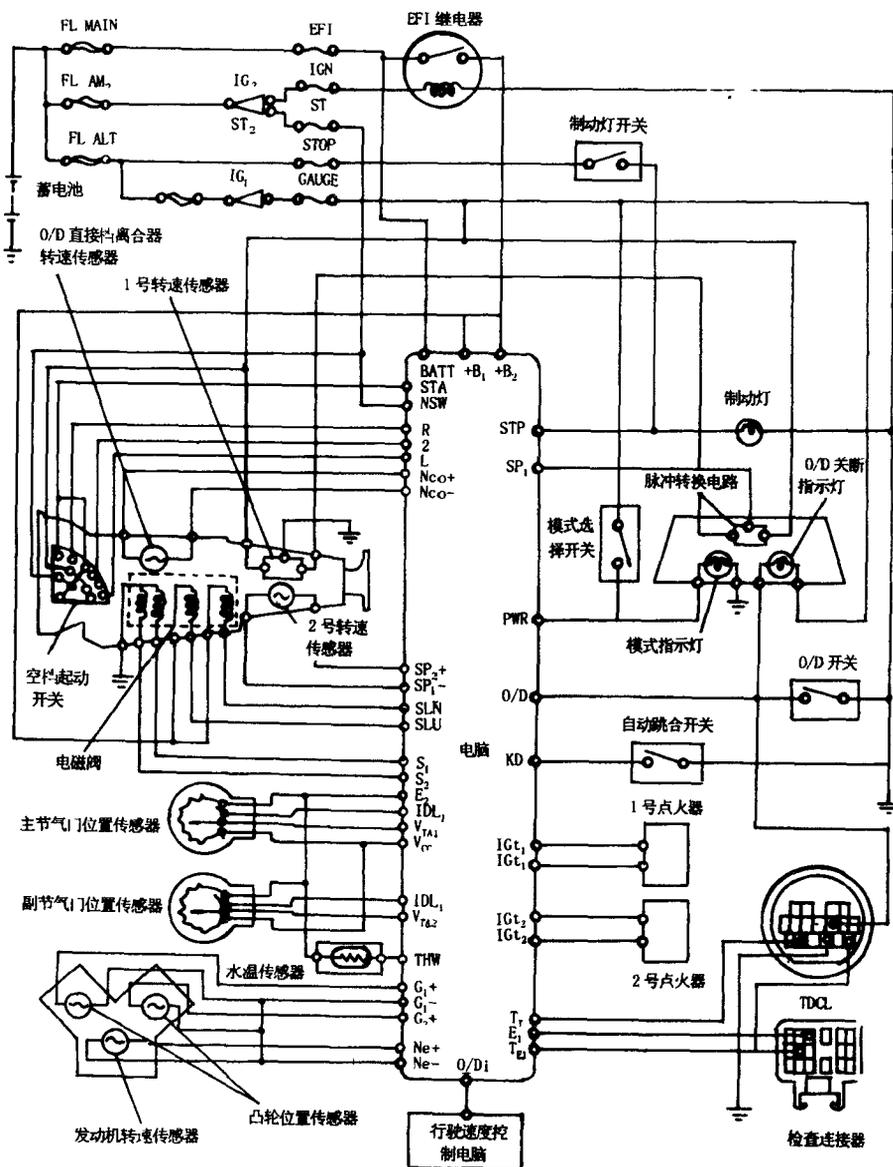
图 1-33 LS400 自动变速器控制线路图

档位锁止释放按钮和操纵杆不能拉出，这两个故障现象是由同一故障原因引起的，还是有两个故障原因呢？该故障应如何入手？分析自动变速器控制线路图（见图 1-33），决定先检查制动灯开关，若其正常再拆下自动变速器换档机构上护板，检查锁止机构及锁止电磁阀。

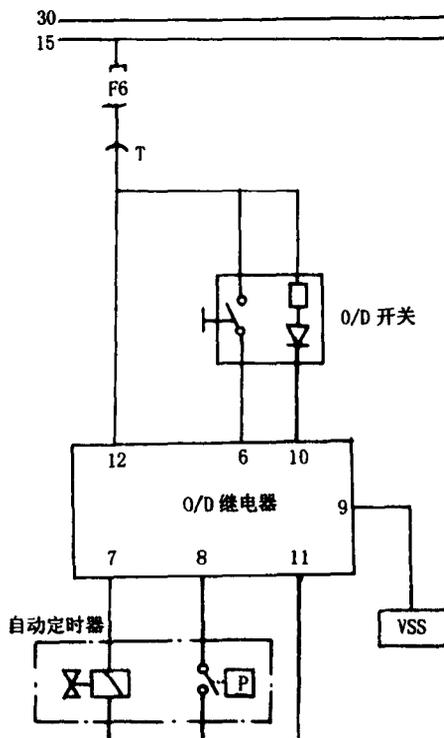
图 1-35 大宇王子 O/D 系统电路图

诊断与排除：检查自动变速器油质正常，反复试验感觉 O/D 开关不能控制超速系统，观察仪表盘上的 O/D OFF 指示灯，在按下开关时熄灭，反之则亮起，说明 O/D OFF 指示灯受 O/D 开关控制，分析超速系统其他部件有故障存在。超速系统即 O/D 系统线路见图 1-35。

从图中分析出，超速档直接受 O/D 电磁阀控制，不能升入超速档，说明 O/D 电磁阀不工作或工作不良。

亮，说明故障不在 O/D 电磁阀，而在控制电磁阀的 O/D 继电器及其线路，从图 1-35 分析引起故障的原因有：无电源送至继电器的 12 脚；继电器 11 脚搭铁不良；O/D 开关不能将其开、关状态送至继电器 6 脚；自动跳合开关在行驶过程中自动跳合；车速传感器故障；⑥ O/D 继电器故障，不能及时将电源信号送至 O/D 电磁阀。

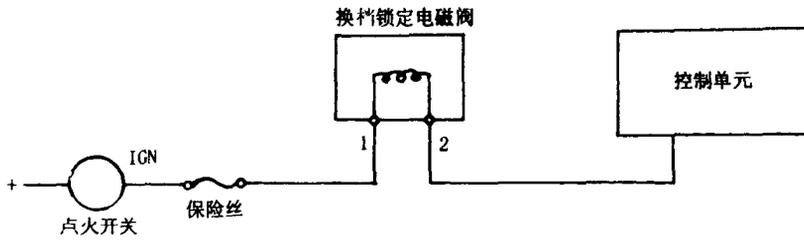
图 1-36 换挡锁止阀控制电路简图

诊断与排除：该车自动变速器具有换档锁止系统，其电路图见图 1-36。自动变速器操纵杆在 P 档时，换档锁止电磁阀将操纵杆锁在 P 档；若要拉出，必须打开点火开关，踏住制动踏板，换档锁止电磁阀动作，操纵杆才可动作。当点火开关打开时，换档锁止电磁阀端子 1 上有 12V 电压，不踩制动时端子 2 上也有 12V 电压，电磁阀不工作；当踩下制动时，控制单元输出信号，端子 2 上电压变为 0V，电磁阀通电工作，锁止杆动作。

再检查制动开关，踩住制动踏板，观察制动灯不亮，起动发动机，自动变速器操纵杆不能从 P 档拉出，急踩几脚油门后，果然偶尔操纵杆可以从 P 档拉出，此时制动灯也亮，看来制动灯线路有问题。检查发动机室内 20A 的制动灯保险正常，就拆下制动开关，该开关共 4 个端子（见图 1-37）。1-4 端子在松开制动踏板时不导通，踩下制动踏板时导通；2-3 端子在松开制动踏板时导通，踩下制动踏板时不导通。开始用万用表测量时正常，可振动一下制动开关，1-4 端子在踩下制动踏板时不导通，说明制动开关内部损坏了，更换制动开关后，故障排除。

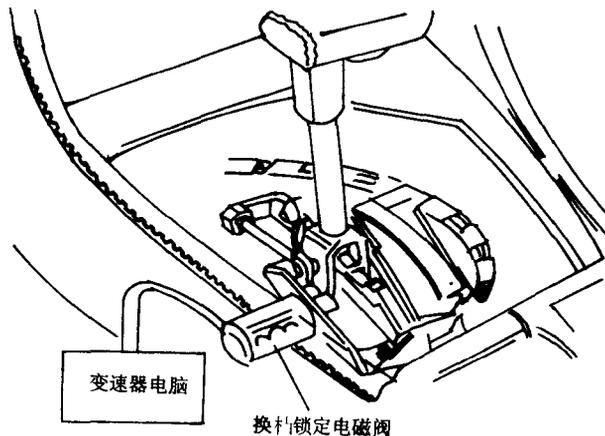
图 1-38 换档锁定电磁阀的位置

(1)检查换档锁定电磁阀（如图 1-38 所示），电阻值正常。

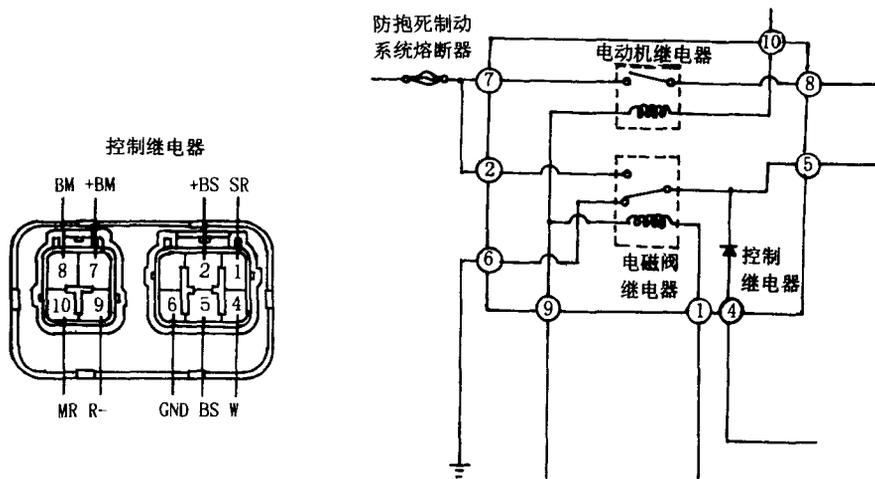
图 2-1 控制继电器插接器端子图

首先检查 ABS 保险丝正常，线路正常。再检查控制继电器，控制继电器由电动机继电器和电磁阀继电器组成，控制继电器插接器端子和电路图见图 2-1 和见图 2-2。

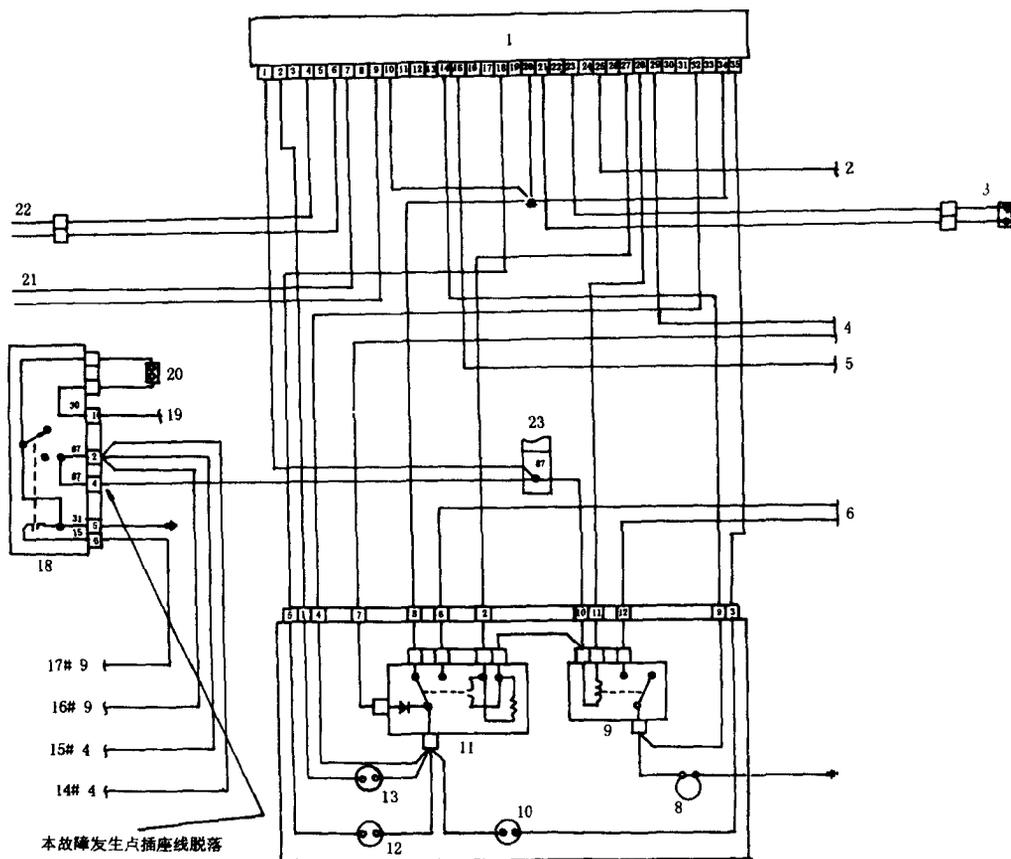
图 2-3 ABS 电路图

诊断与排除：奔驰 420SEL 的 ABS 线路图见图 2-3。主要有控制电脑 1，3 个轮速传感器 3、21、22，ABS 液压控制器 7(在控制器 7 内有 3 个电磁阀 10、12、13 和电磁

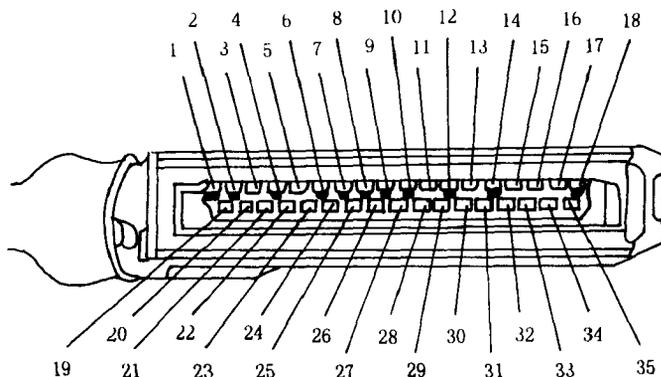
图 2-4 奔驰 420SEL ABS 电脚接脚图

阀继电器 11)，油泵继电器 9，油泵电机 8，还有电源保护继电器 18。电脑线接脚的形状及接脚排列图见图 2-4。

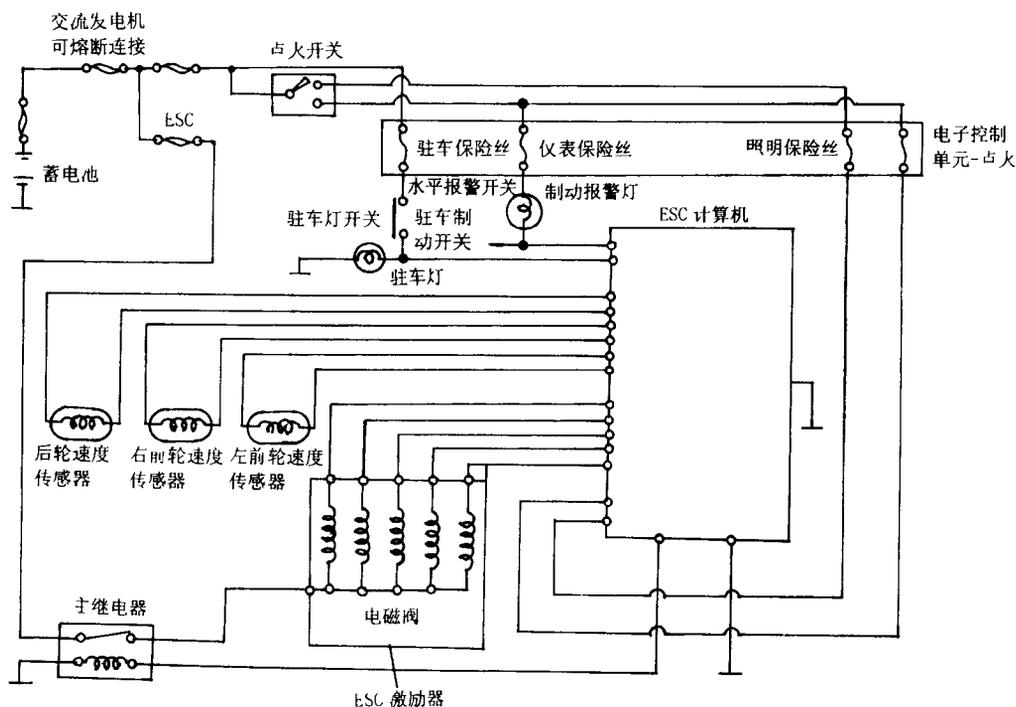
图 2-5 ESC 系统电路图

丰田的 ABS 防抱制动系统也叫 ESC 系统，ESC (Electro-skid control 系统电路图如图 2-5 所示。找到这张电路图和维修资料，可知道除制动液水平报警开关和驻车制动开关外，制动报警灯系统还与 ESC 计算机有关系，看样子一定是 ESC 系统产生了某种问题。

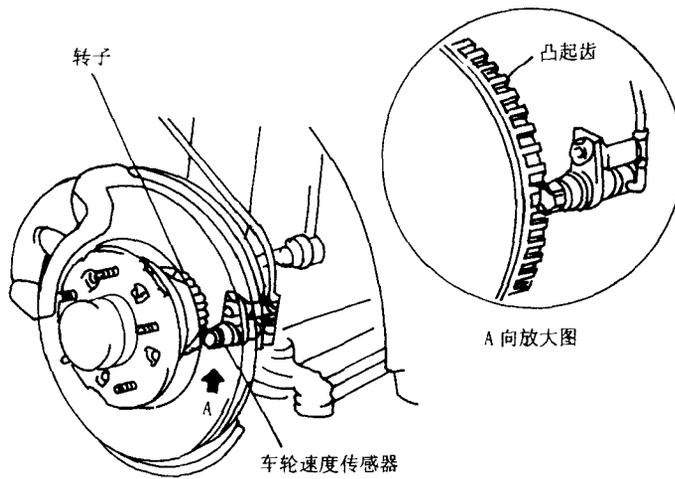
图 2-6 车轮速度传感器的安装位置  
表 2-2 故障码表

这辆车前后总计有 3 个车轮速度传感器，前轮左、右各一个，后轮一个，其安装位置如图 2-6 所示。计算机的自诊断系统输出的故障代码表明，在这 3 个车轮速度传感器中至少有一个不良，因此必须对这 3 个车轮速度传感器检查确认。首先从前轮速度传感器着手检查，前轮的左、右两个车轮各自独立设置一个车轮速度传感器，车轮速度传感器的作用就是把车轮旋转速度传给 ECU 计算机。最简单的方法是：把车子举升起来，在车轮速度传感器输出端子上设置一个模拟万用表，用手转动车轮，若万用表指针能摆动的话，就表示车轮速度传感器向外输出信号。

实际检测结果，左、右两个前轮车轮速度传感器都良好。这样，后轮速度传感器有问题的可能性大。这辆车的后轮车速传感器安装在变速器上，与检测车速共用。实际检测时，模拟万用表指针连哆嗦都不哆嗦。因此可以断定后轮车速传感器有问题，更换后轮车速传感器后问题就解决了。

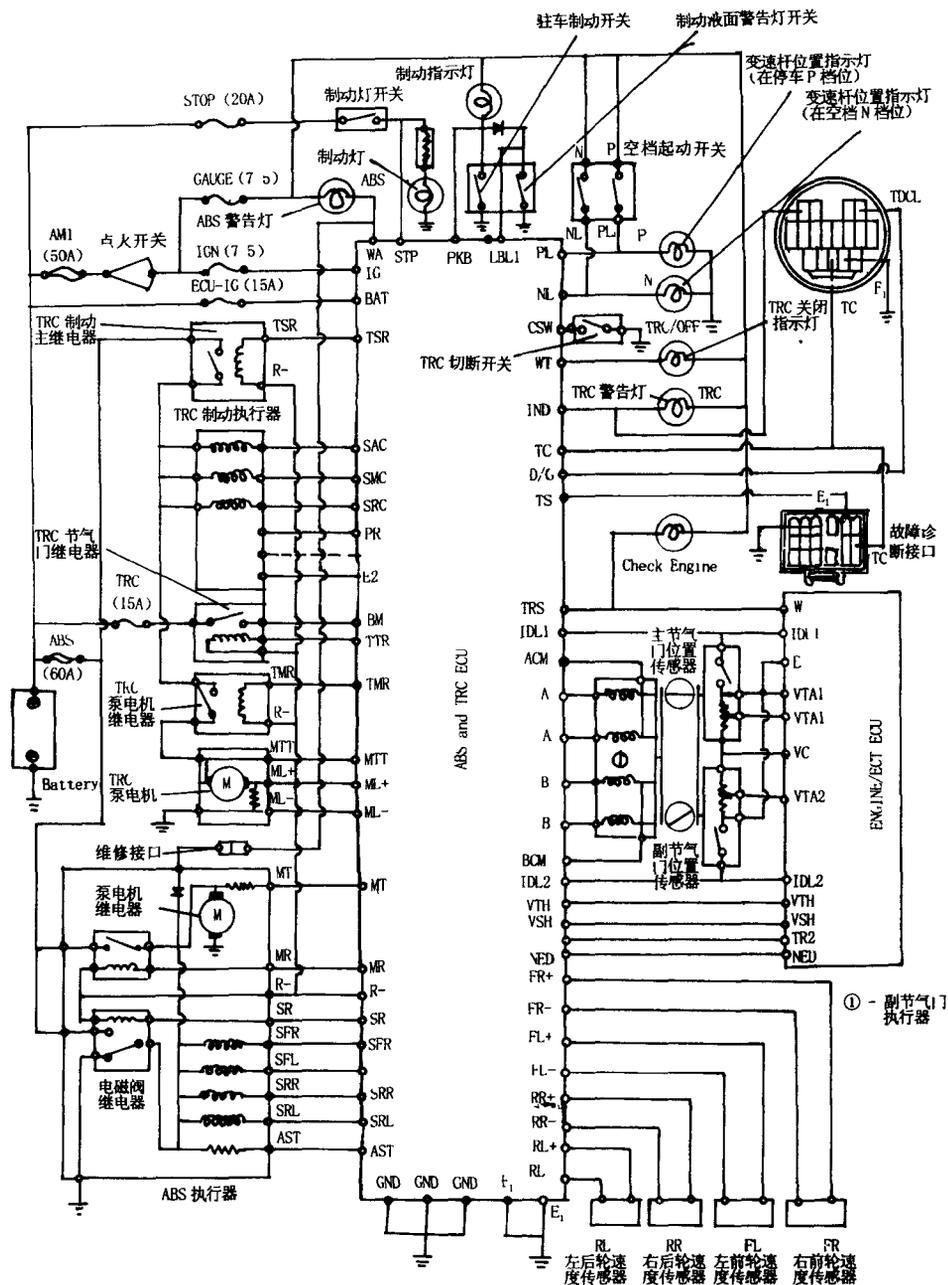
图 2-8 凌志轿车 ABS/TRC 系统电路图

元件及焊接点。经过仔细检查、测量，发现 ABS/TRC ECU 的电源电路中二极管 D202 的管脚及三极管 T201 基极管脚脱焊，接触不良。这就是造成 ABS/TRC 控制系统

(1)打开 ABS/TRC ECU 两边的盖板，用压缩空气把 ECU 中的灰尘清理干净，用稀酒精把集成电路板清洗干净后晾干。

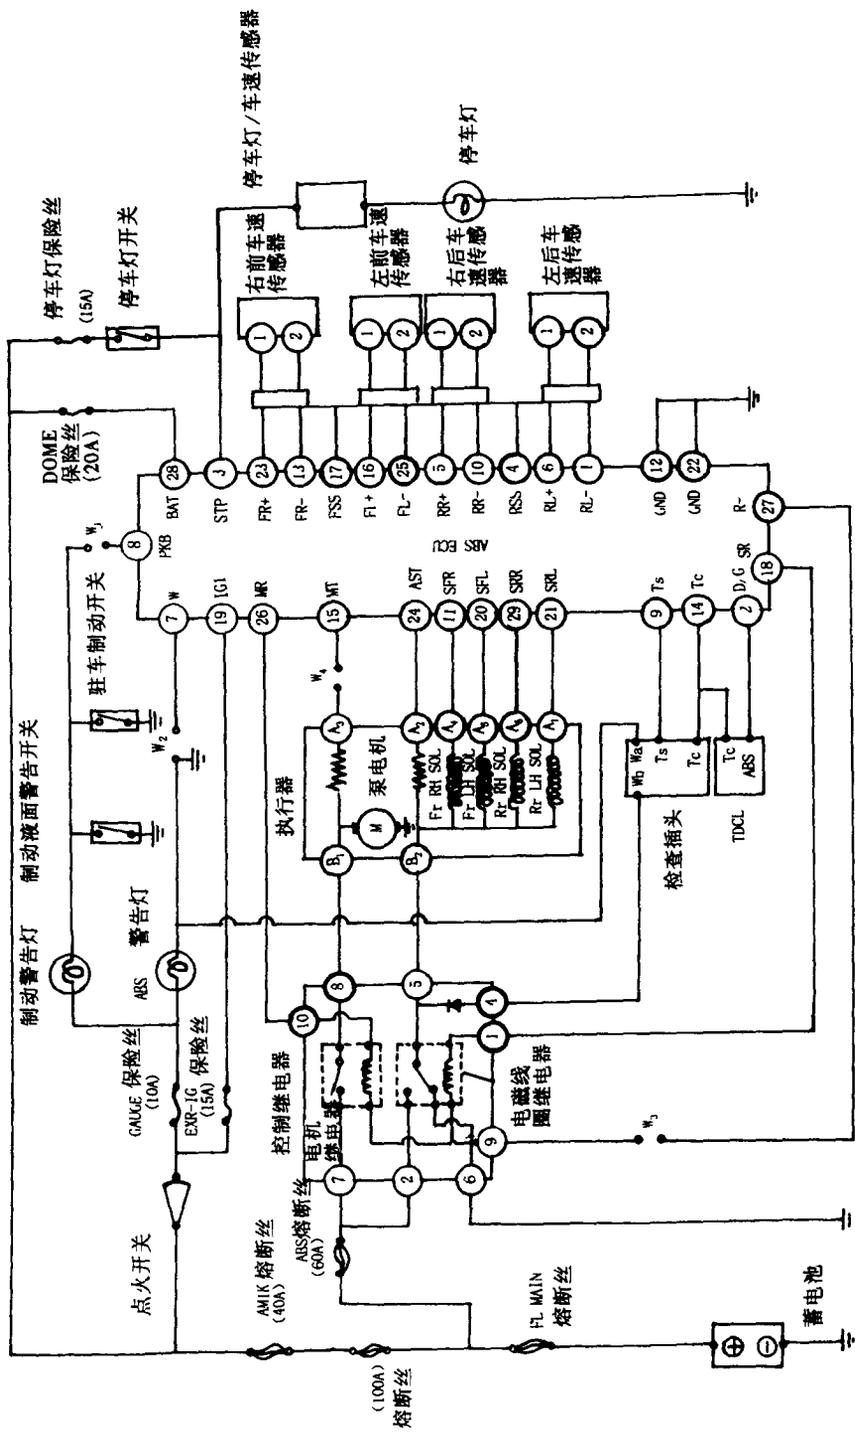
图 2-9 具有线路故障的 ABS 系统控制电路示意图

(4)经过全面检查 ABS 系统的控制电路后发现如下问题: 从制动警告灯到 ABS/ECU 上 8 号端子之间的导线断路, 造成 ABS/ECU 接收不到驻车制动及制动液面报警

信号。② ABS 系统故障警告灯导线与 ABS/ ECU 上 7 号端子之间的导线断路并且 ABS 警告灯导线对地短路,这样就造成 ABS 系统故障警告灯常亮,不能输出故障代码,使 ABS/ ECU 的故障自诊断功能失效。 ABS 系统控制继电器 9 号端子到 ABS/ ECU 上 27 号端子之间的导线断路,使 ABS 系统控制继电器中电机继电器不能工作,从而使制动油泵电机不工作,使整个 ABS 系统失效。④ ABS 系统执行器上 A<sub>3</sub> 端子到 ABS/ ECU 上 15 号端子之间的导线断路,使 ABS/ ECU 接收不到制动油泵电机的工作信号。

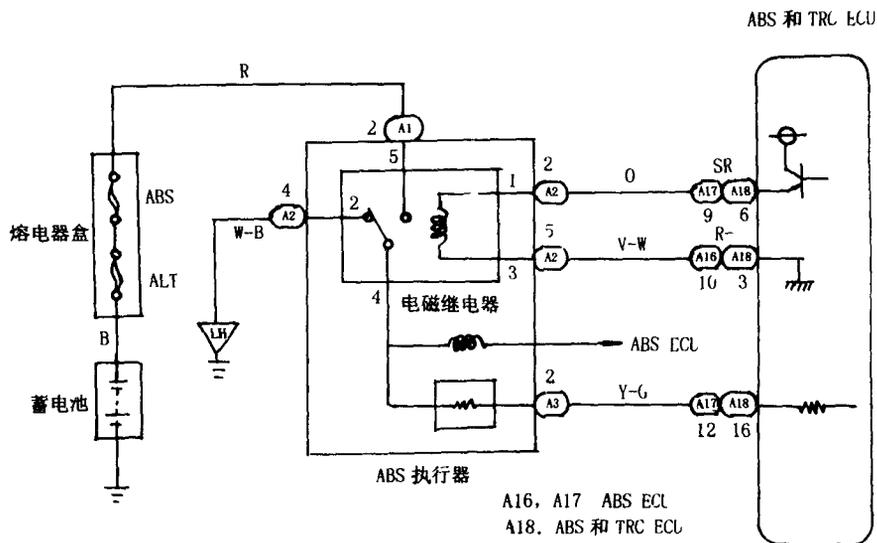
图 2-12 ABS 系统电路

对ABS执行器电磁继电器进行检查。其电路图如图2-12所示：

在不断开ABS执行器各插接头的情况下检查。将点火开关转至ON位置，用万用表测量A2端子“4”与地间电阻为0Ω，说明A2端子“4”接地良好；测量A1端子“2”与A2端子“4”间电压为12V，说明蓄电池电压已送至继电器输入端；测量A3端子“2”与地间无电压，说明继电器输出端无电压，即无电压至油压控制电磁阀线圈。

电磁继电器输出端无电压，一是继电器损坏，二是触点烧蚀。用万用表测量A2端子“5”与地间电阻为0Ω，说明ABS控制电脑控制继电器线圈的搭铁线正常；将点火开关转至ON位置，测量A2端子“2”，与地间电压为12V，正常，说明ABS控制电脑至继电器线圈的12V控制电压已到继电器线圈上。这样需检查ABS执行器电磁阀继电器了，看是否由于电磁继电器的触点或线圈损坏造成了故障。

用万用表检查端子 1 与 3 导通，端子 2 与 4 也导通，端子 4 与 5 不导通，正常；再加电压试验，在端子 1 与 3 间加 12V 电压，端子 2 与 4 不导通，端子 4 与 5 导通，检查也正常。

将拆卸的部件装复，将点火开关转到 ON 位置，用导线连接诊断插座内的 Tc 与 E1 端子，在 3s 内踩下制动踏板 8 次或 8 次以上，清除 ABS 控制电脑中贮存的故障码。关闭点火开关，再打开，这时看到仪表盘上的“ANTI-LOCK”灯连续闪烁，表示 ABS 系统已无故障。

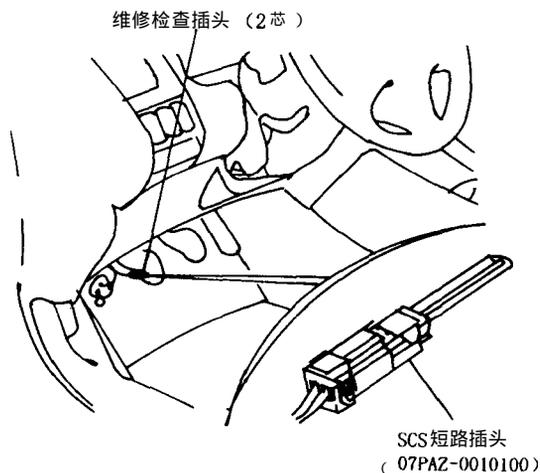
图 2-13 读取故障代码

(2) 利用自诊系统读取故障码。见图 2-13 用连接线 短路接头 与位于驾驶员侧仪表板下方的维修检查头（2 芯）连接，在不踩制动踏板的情况下（若踩制动踏板，将清除故障码），接通点火开关，然后即可通过 ABS 指示灯读取故障代码。故障码为 61，即点火电压不良。

(4) 由于故障码的含义为点火电压不良，因而着手检查蓄电池和发电机。用电压表测量蓄电池电压为 12.8V 正常。起动发动机用电压表测量发电机输出电压为 14.9V 而且有时跳到 13.6 怀疑是电压不稳。再用 MT2400(红盒子 2 号) 进行发电机输出检测，结果发现发电机输出电压波动过大，这就是造成 ABS 指示灯点亮的原因。

更换新的发电机调节器总成，再次清除故障代码，故障消失。

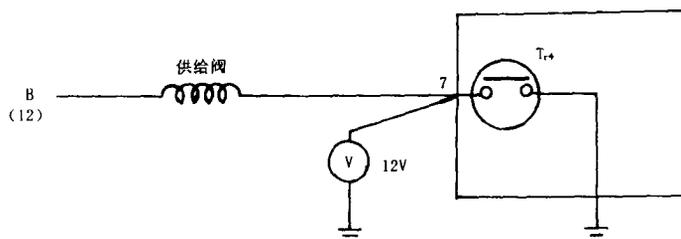
图 4-3 供给阀的控制原理

其次，在车尾高度降下来之后，测量 7 号端子的电压，结果电压为 12V。这个结果

表明，供给阀并没有加上去电压。供给阀的控制原理如图 4-3 所示。三极管  $Tr_4$  导通与截止就相当于一个开关 ON 与 OFF 一样，在这张图的 7 号端子上测量到的电压为 12V 表明  $Tr_4$  三极管处于截止状态，此时不可能有电流通过供给阀，所以供给阀不能动作。

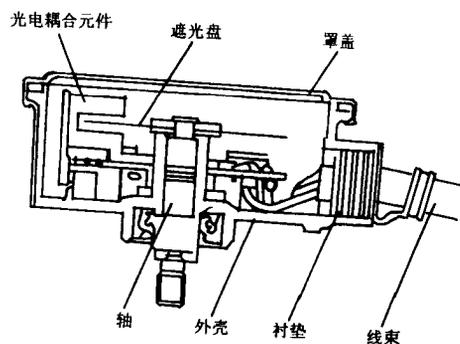
图 4-15 车身高度传感器结构

经检查，压缩机属正常。因为用电压表检测故障诊断接口正常，因此怀疑是车高传感器有故障。于是将车顶起，发现一前轮的光电式高度传感器的导杆变形移位。由于高度传感器变形后，传出错误高度信号，以致使压缩机过载产生保护而出现轿车车身压住前轮的故障。

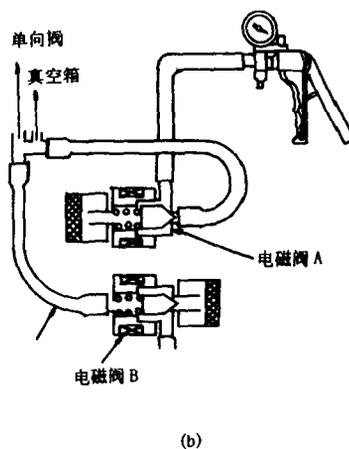
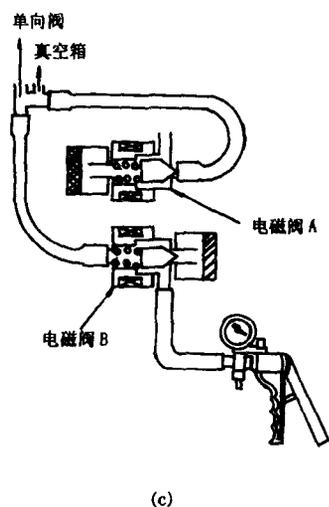
图4-24 电磁阀

现有一真空管接头处有伤，拔下真空管时，感到很松。真空漏气导致转换拉杆动力不足、无法使自变速器中驱动齿轮换位，致使检测开关信号不符。

诊断与排除：踩下离合器，将手动操纵杆在2H-4H驱动模式间来回转换，真空电磁阀工作，检查真空源有真空，检查真空漏气，也没发现问题，检查机械转换拉杆不动作。拔下转换拉杆一侧的真空阀胶管，无真空，说明确实有真空漏气处，重新检查胶管及接头，还是没发现问题，怀疑电磁阀内部有问题。见图4-24(b)，用一真空枪做试验，将驱动模式推入2H位置，两个真空电磁阀动作，但真空表不指示。随后夹住通往电磁阀B的胶管，此时真空表有指示，由此说明电磁阀B有问题。拆下电磁阀B用清洗剂清洗后，通电试验用嘴吹气。感觉良好后装复试车，工作一切正常。

由于两个电磁阀位置不好，易受环境影响，脏物使阀门关闭不严现象容易发生，应注重两电磁阀的清洗工作。另外由于各检测开关均在分动器的壳体上，水汽、油等脏物易腐蚀插接头，接触不良也是常有发生，只要按上述驱动模式下的各检测开关状态逐步检测，故障一定会顺利找到。
